Обект: Адаптация на Централна минерална баня в София в Музей „Българският ХХ-ти век – II етап“

Фаза: Експертно конструктивно становище
относно

**Актуално техническо състояние и препоръки за
преустройство на сградата – II етап**

София, 15 ноември 2018г.

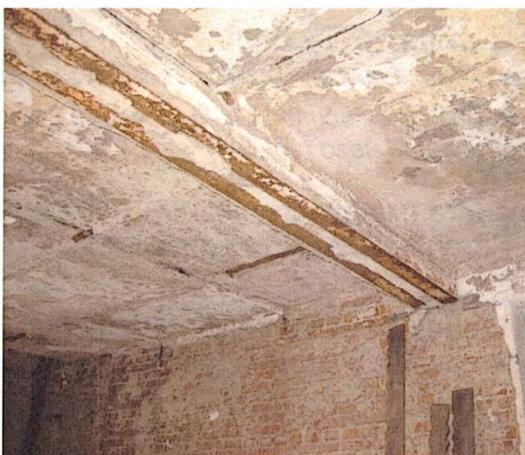
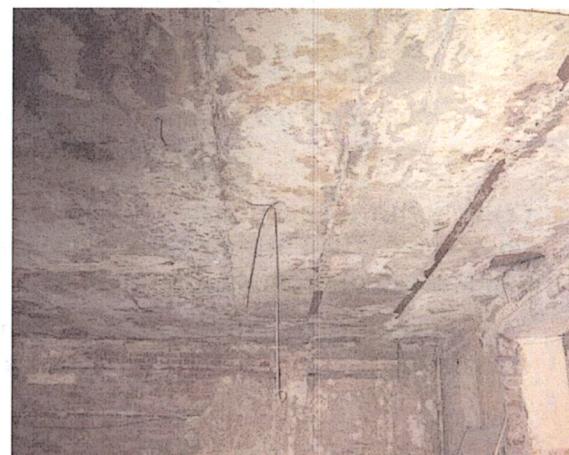
(1) Корозията по фланшове на стоманените профили, както в плочите, така и в главните греди на северното крило, са резултат от продължителната експлоатация при условия с променлива влажност. За високата степен на износване на плочите над 2 етаж причина е и пряката атака на атмосферни води през повредените покриви (фотоси 1 и 2). Варови извлечения от бетона се установяват и в плочите над сутерена (фотос 3). От корозия са засегнати и профилите в източното крило, което е в контакт с баните (фотос 4).

Фотоси 1 и 2. Фрагмент от поле 15-16/Б-Е над 2 етаж (вляво) и от провисналото поле 1-15/Е-И, което е с отвор около 5,0m (вдясно)

(1) Някой единични полета с малки отвори (например тесни коридори) или полета с генетично заложен голям запас на носимоспособност могат да останат като носещи елементи, но след възстановане на експлоатационната им годност и гарантиране на тяхната дълготрайност.

(2) Опитът показва, че усилването на такива подове в рамките на тяхната дебелина (напр. чрез прорязване на бетон и имплантране на допълнителни нови профили) е възможно, но обикновено е неефективно.

(3) Целесъобразно е да се търси изолиране на подовете от работа чрез изпълнение на нови конструкции над съществуващите. Отстраняване на стари подове може да се предприеме само в случай, че се проектират нови монолитни плочи. При това то трябва да се изпълнява на подходящи етапи, за да запази диафрагменото действие, както и стабилитета на вертикалните елементи. Ако монолитното усилване е над съществуващите подове, отстраняването на последните може да се наложи с цел редукция на маси.

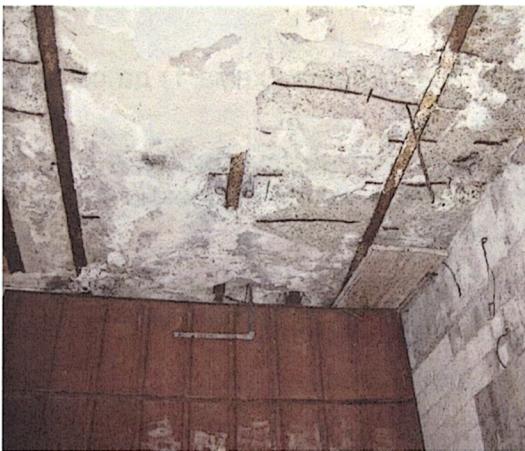
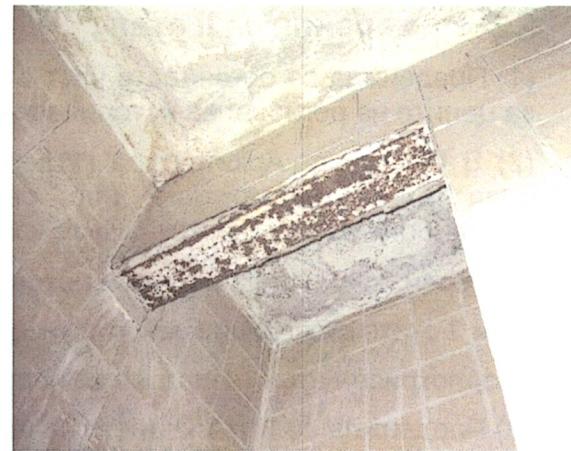
(3) В някои участъци с корозия и дори скъсани са шините (чемберите) – фотос 3.

Фотоси 3 и 4. Поглед към поле 15-16/Е-И над сутерен (вляво) и към гредата по ос 9 над 2 етаж в източното крило (вдясно)

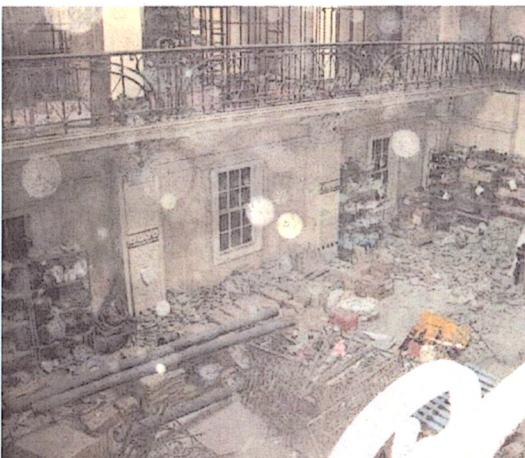
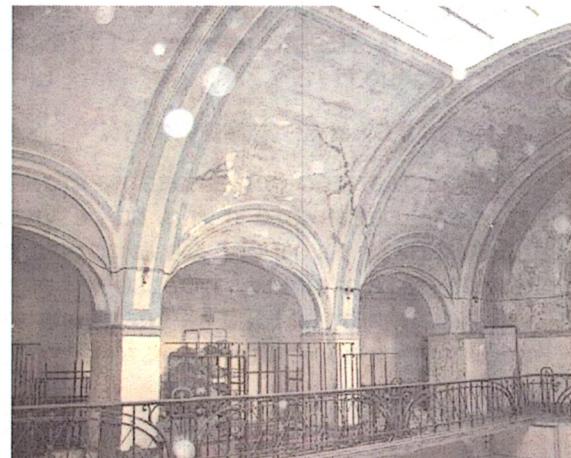
(1) Стоманобетонните сводове (цилиндрични черупки) над женската и мъжката баня са в много добро техническо състояние, въпреки строгите условия на средата. Причина за това са специалните защитни слоеве (мазилки), които са запазили своята цялост. Изключение са локални области с хаотични пукнатини по тях (фотос 6).

Фотоси 5 и 6. Поглед към банята за жени между оси 9-10/Е-И (вляво) и към стоманобетонните сводове над него (вдясно)

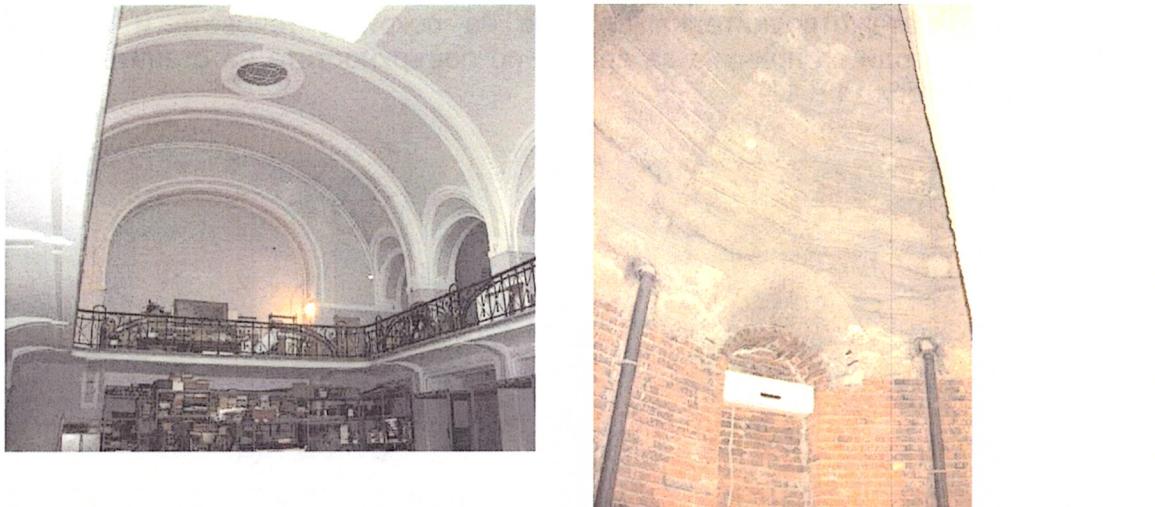
(2) Куполът в североизточния ъгъл на сградата (между оси 15-16/Б-В) не е достъпен за проучване. Данныте за тези, включени в I етап на реконструкцията, са за много добро техническо състояние (фотос 8).

(3) Балконите на втори етаж и в двете помещения за бани са в добро техническо състояние (фотоси 5 и 7). Те също са проектирани с участието на немски конструктори.

Фотоси 7 и 8. Сводовете над басейна за мъже между оси 3-4/Г-И (вляво) и купол над централния вход (вдясно)

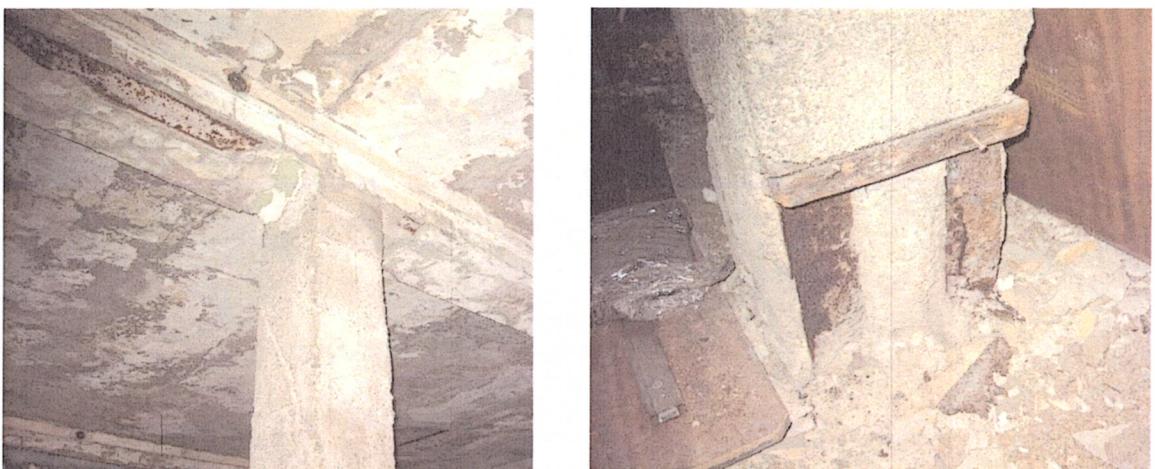
- (1) Не са установени повреди в массивните тухлени колони, но само в достъпните за проучване части на сградата (напр. фотос 6).
- (2) Стойните колони (фотос 9) са съчетани от бетонирани валцовани I-профили. Тук и дума не може да става за комбинирана конструкция – ролята на бетона е изключително защитна (срещу корозия и пожарни въздействия), въпреки че редуцира и стройността.
- (3) Състоянието на стоманените колони е аналогично на профилите от подовите конструкции – паднало покритие, корозия. В основата на някои от тях обаче се установява висока степен на корозия (редукция на сечения с над 20%) поради събирането на води от течове върху подовите конструкции. На фотос 10 пред колоната долу се вижда огромна „люспа“ – продукт от корозията на десния профил.

Фотоси 9 и 10. Стоманената колона в поле 15-16/В-Е на 2 етаж (вляво) и фрагмент от основата с дълбока люспеста корозия (вдясно)

- Стоманените колони в северното крило, някой от които са с над 20% редукция на носимоспособност, което е на ръба на сигурността им дори за постиянни вертикални натоварвания.

Целесъобразно и универсално и за стоманените и за тухлени колони е обрамчването им въглите с профили.

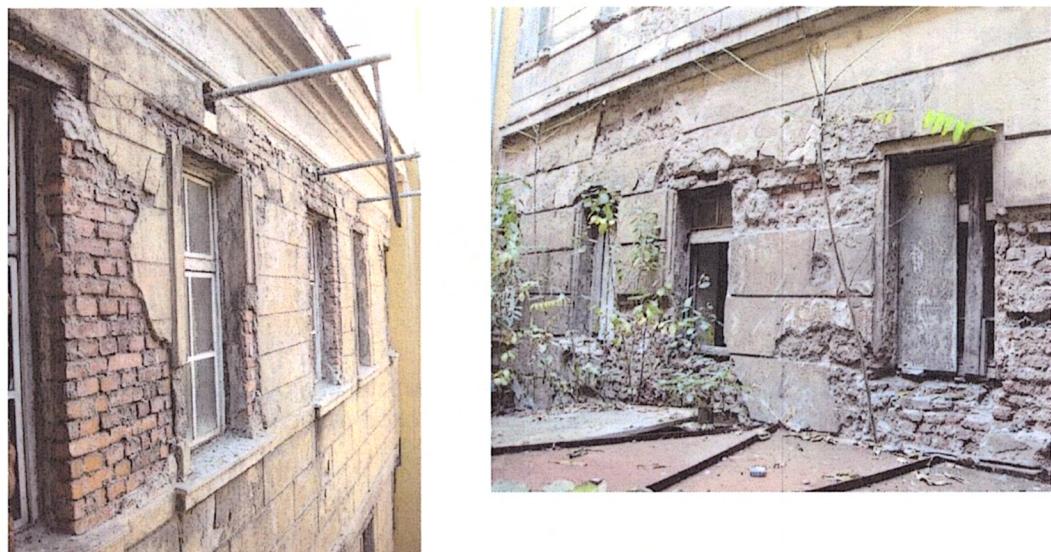
(2) Повредената отводнителна система на покрива, течовете и задържането на атмосферни води са причина за ерозия по повърхностите на стените във вътрешните дворове (фотоси 11 и 12).

Фотоси 11 и 12. Разрушени мазилки по северната фасада на прохода между източното и западното крило (вляво) и дълбока ерозия на тухлите на стената по ос 4 в северния вътрешен двор с разтителност (вдясно)

- *Бетонните подове със стоманени профили*. Поради корозията и компрометираното взаимодействие „бетон-профили“, те са с изчерпана дълготрайност и съществено редуцирана носимоспособност.
- *Фасадните стени в двата вътрешни двора*. Откритите пространства са „благоприятна“ среда за задържане на води и развитие на разтителност, които директно и индиректно атакуват откритите конструкции.

(3) Освен новите конструкции, във вътрешните дворове трябва да се предвиди възстановяването на „дълбоко“ повредените повърхности на запазващите се зидове на основната сграда (фотос 12).

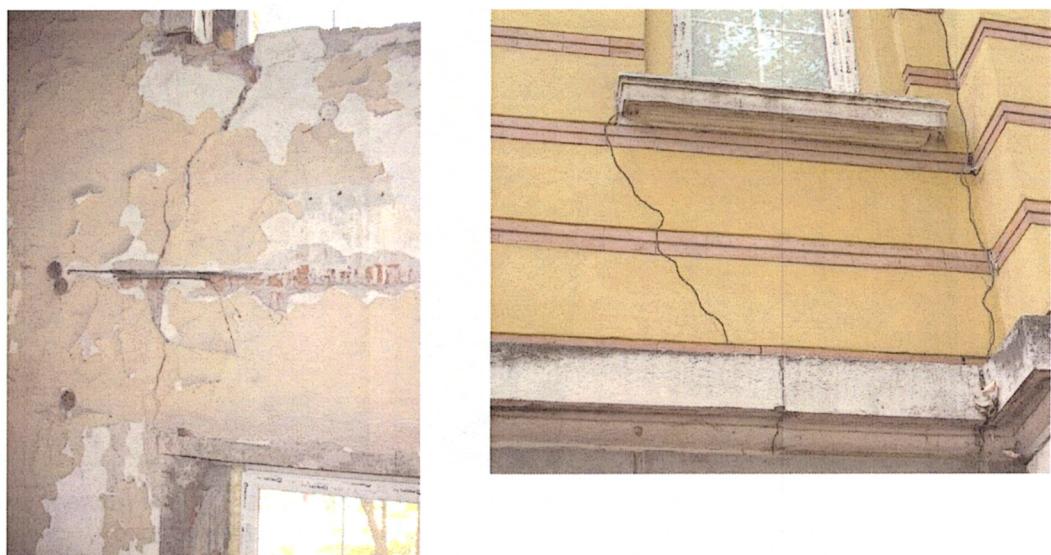
(3) Масово напукване на зидовете е установено в източната част на северното крило на сградата (фотоси 13,14, 15 и 16). Те са с магистрален характер и са регистрирани още през 1996г.[8]. За най-вероятна причина се счита геоложката порода в нази част на сградата, както и прокарването на колектор по тунелен способ. Към това трябва да се добави чувствителността на крилото при сейзмични въздействия поради гъсто разположените отвори за прозорци и по трите му фасади с тесни простенки между тях.

Фотоси 13 и 14. . Магистрални пукнатини по цялата дебелина на стените на стълбищната клетка при северната фасада: на фасадния зид по ос 1 вътре (вляво) и същата пукнатина в ъгъла отвън (вдясно)

- Зиданата конструкция на източната част от северното крило на сградата, която е с нарушен интегритет и повишена чувствителност на сейзмични и динамични въздействия. Тук усилванията трябва да са комплексни, вкл. на основите

(3) Сутерните стени са достъпните елементи, по които може да се организира интегритета на тази чувствителна част от сградата – например чрез монолитни стенни уебеления и подбиване.

(4) Във всички случаи е наложително възстановяването на монолитността на напуканите зидовете и над сутерена, а в местата с магистралните пукнатини могат да се имплантират обединяващи монолитни стоманобетонни пояси – вертикални и хоризонтални.

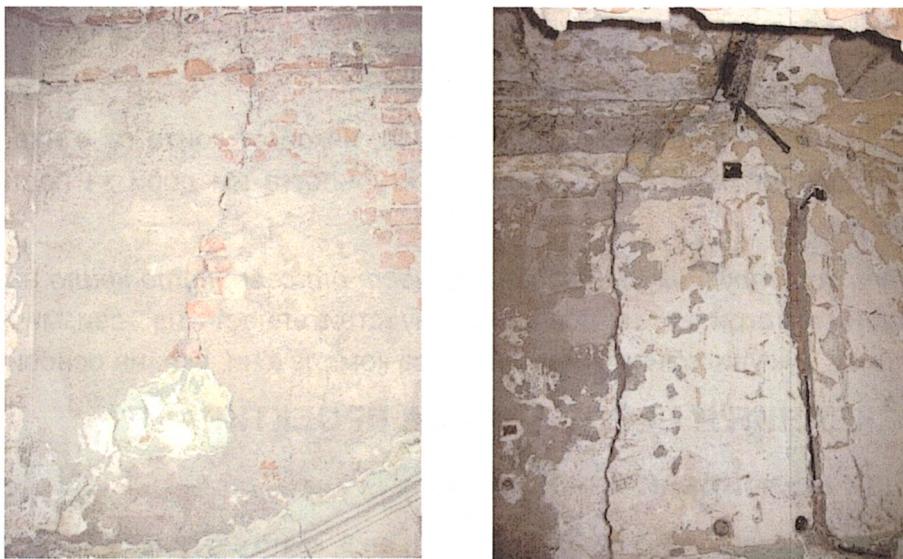
Фотоси 15 и 16. Пукнатина с широчина до 15-20mm по стената на стълбата на 1 етаж (вляво) и в коридора на 2 етаж (вдясно)
